Las características anatómicas de víctimas de talidomida: La articulación del hombro

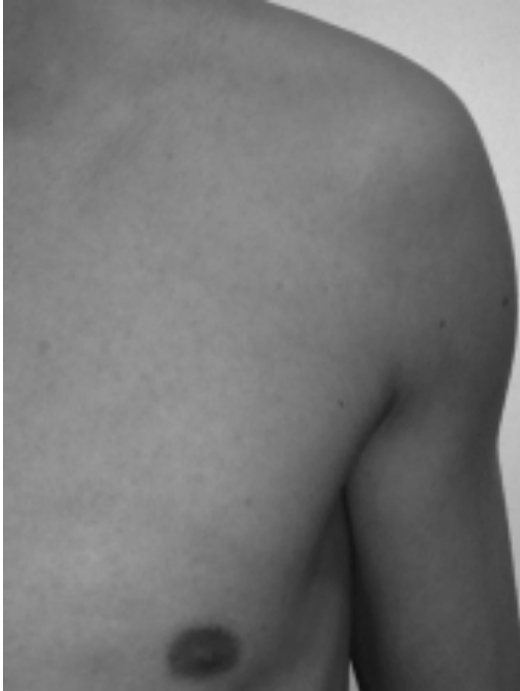
Abb. 1. Hombro sano con contorno normal por el M.deltoides

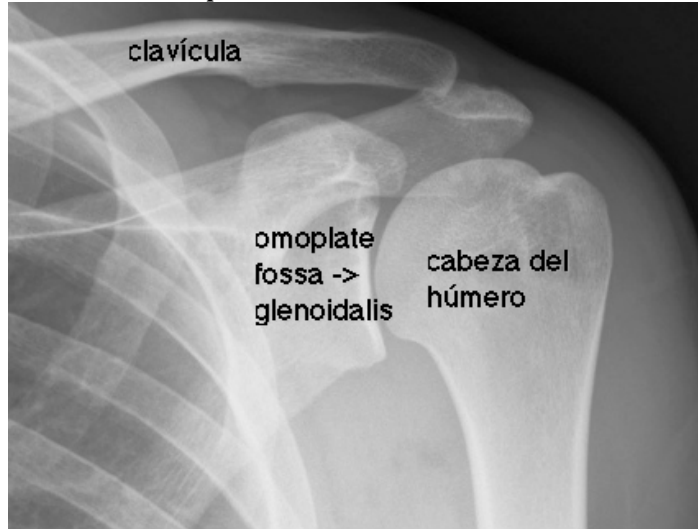
Abb. 2. Radiografía correspondiente: contención verdadera entre brazo y el cotilo (cavidad glenoidalis)

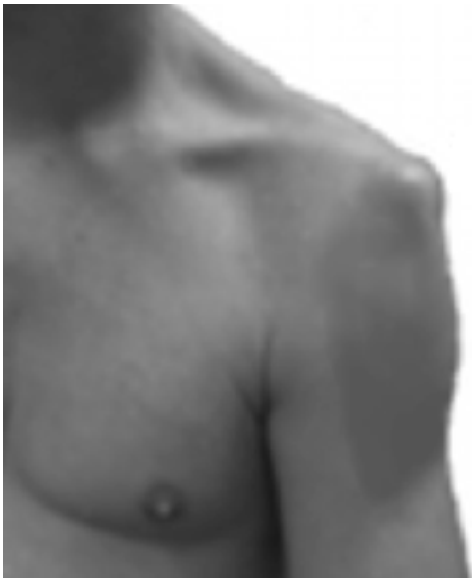
imagen. 3. Luxación anterior traumática del brazo normalmente sano **sin** embriopatía por talidomida: Llamativo contorno de encaje del hombro a través de la aparición del acromion después del hundirse de la cabeza humeral.

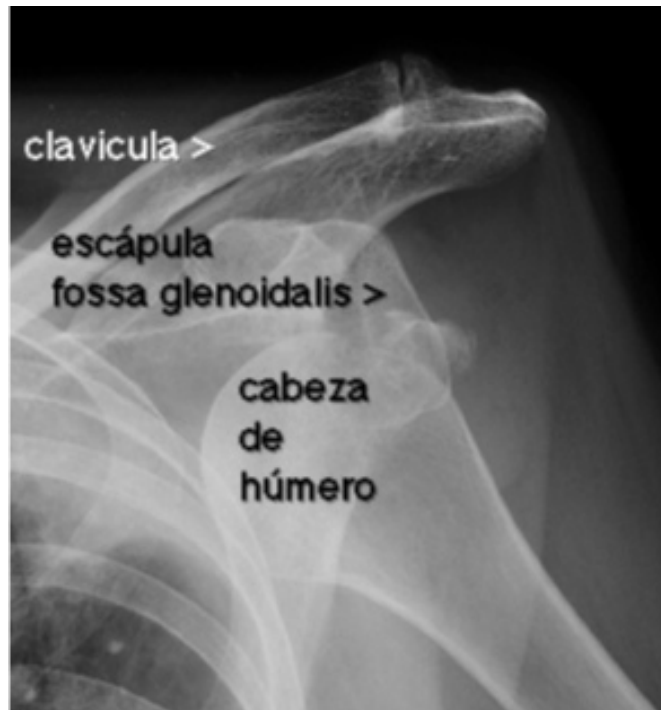
imagen. 4. luxación de la articulación del hombro en los rayos X: La cabeza del húmero se deslizó fuera del cotilo (cavidad glenoidalis) y tiene que ser colocada de nuevo

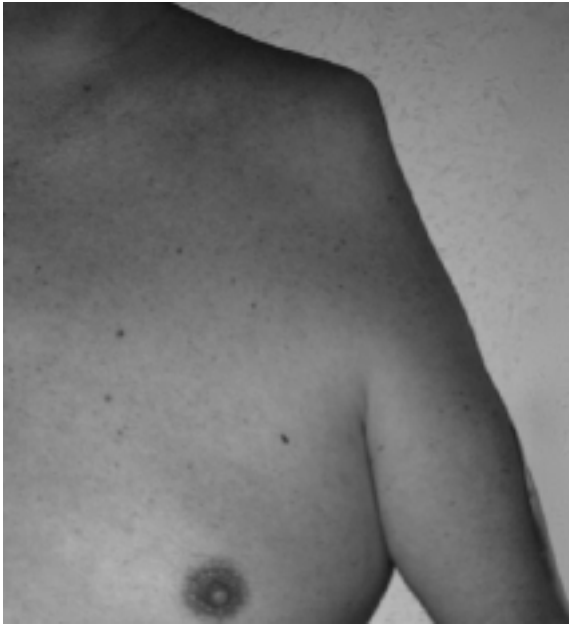
imagen 5. Hombro izquierdo de una víctima de talidomida, sin lesiones, sin dolor.
Como en una luxación traumática del hombro el acromion se sale como una estructura que forma una contura puede dar la impresión de que había una luxación de hombro que requiere terapia.

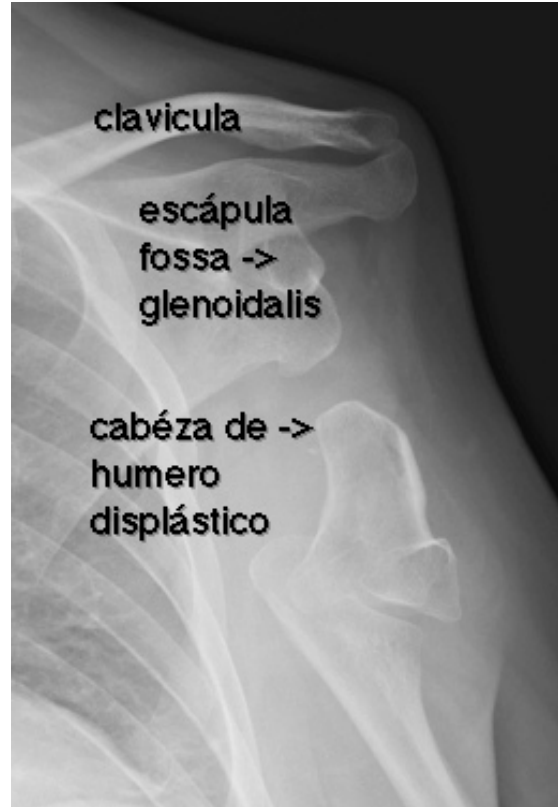
imagen 6.
La radiografía del hombro muestra un trastorno grave del desarrollo de las estructuras óseas que forman la articulación del hombro. La cabeza (rudimentaria) humeral no tiene ninguna relación anatómica con la cavidad glenoidea. Una estructura anatómica de esta forma no puede ser repuesta!
