Anatomische Besonderheiten von Thalidomidgeschädigten: Das Schultergelenk

Ziel dieses Artikels ist es, behandelnde Therapeuten (Ärzte, Krankengymnasten) auf Besonderheiten der Anatomie von contergangeschädigten Menschen aufmerksam zu machen.

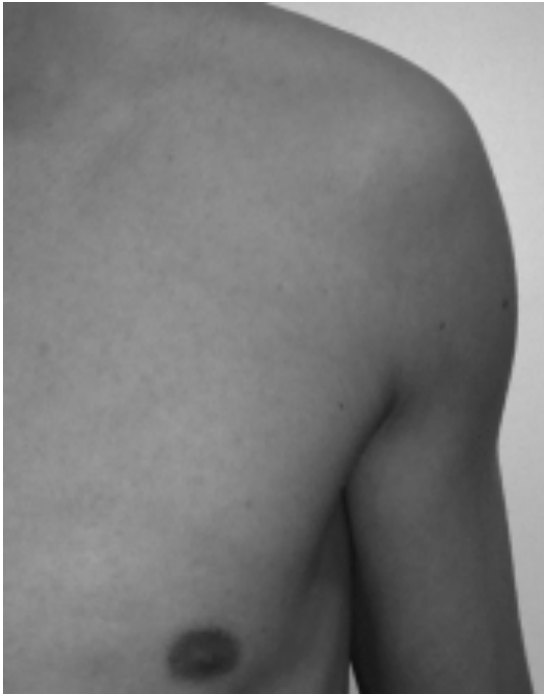
Abb. 1. Gesunde Schulter mit normaler Kontourbildung durch den M. Deltoideus.

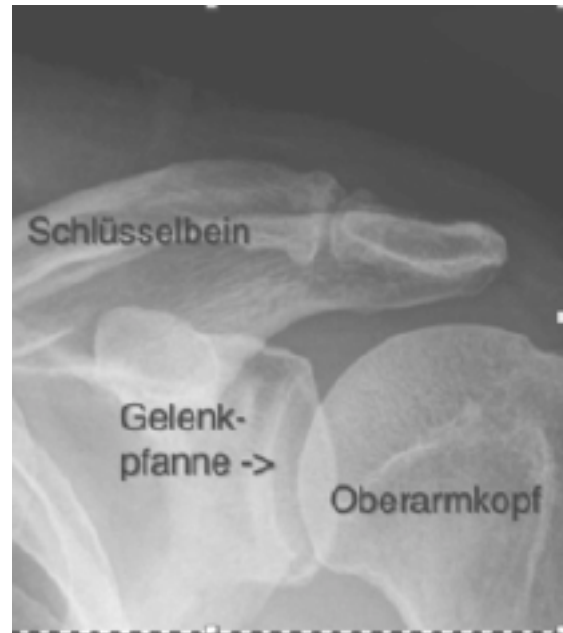
Abb. 2. Die dazugehörige Röntgenaufnahme: Regelrechtes Containment zwischen Oberarmkopf und Gelenkpfanne.

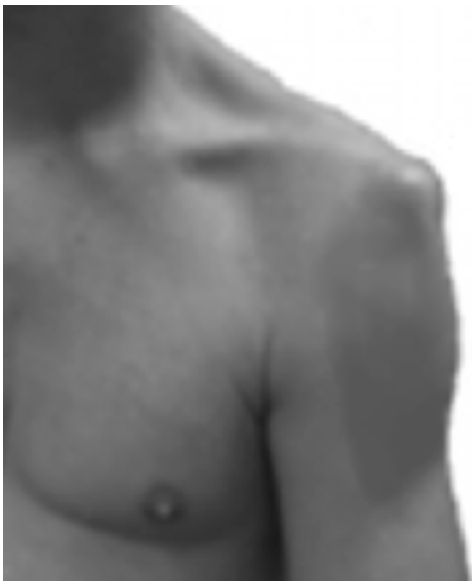
Abb. 3. Traumatische vordere Schultergelenksluxation bei ansonsten normalem Arm ohne Thalidomidembryopathie: Auffällige spitze Kontour der Schulter durch das Hervortreten des Acromions nach Herabsinken des Oberarmkopfes.

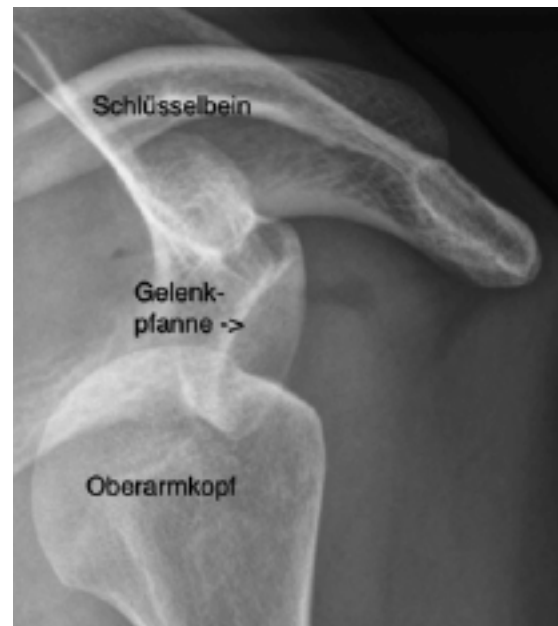
Abb. 4. Schultergelenksluxation im Röntgen: Der Oberarmkopf ist aus der Gelenkpfanne herausgerutscht und muss reponiert werden.

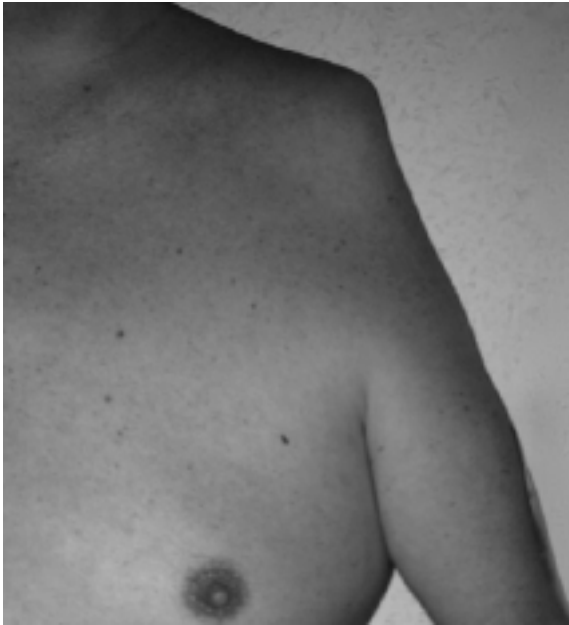
Abb. 5. Linke Schulter eines Contergangeschädigten, keine Verletzung, keine Schmerzen.
Wie bei einer traumatischen Schulterluxation tritt das Acromion als kontourbildende Struktur hervor und kann den Eindruck erwecken, es bestünde eine therapiebedürftige Schulterluxation.

Die Schulter von Contergangeschädigten mit Schäden der oberen Extremität sieht in aller Regel völlig anders aus als bei einer intakten oberen Extremität. Sowohl „von aussen“ als auch im Röntgenbild zeigt sich der Aspekt einer luxierten Schulter. Bei vielen Contergangeschädigten mit Schäden der Arme besteht eine congenitale Schultergelenksluxation, mit der sich die Betroffenen bestens arrangiert haben.

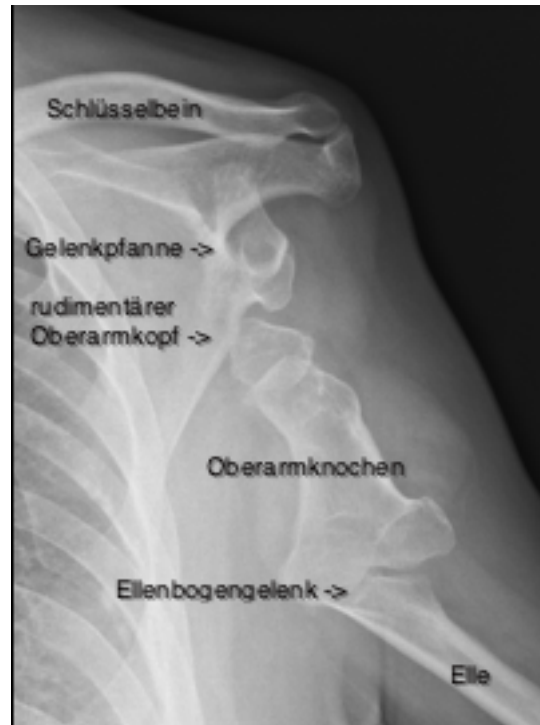
Abb. 6. Die Röntgenaufnahme dieser Schulter zeigt eine schwere knöcherne Entwicklungsstörung der schultergelenkbildenden knöchernen Strukturen. Der (rudimentäre) Oberarmkopf steht in keinerlei anatomischer Beziehung zur Gelenkpfanne. Solch ein Befund darf nicht reponiert werden!

Repositionsversuche haben ohne auslösendes zusätzliches Trauma zu unterbleiben, da hierdurch zum einen bei einer geänderten Anatomie Nerven / Gefäßstrukturen verletzt werden können, zum anderen kein dauerhafter Erfolg gezeitigt werden kann, da die Cavitas glenoidalis und der Humeruskopf dysplastisch sind und die zur Verfügung stehende Gelenkfläche keinesfalls genügend Artikulationsfläche für eine adäquate Funktion bietet und die beteiligten Knochen auch in der Regel über keine kongruente Gelenksoberfläche verfügen. Auch ist die anatomische Struktur der Gelenkkapsel vermutlich – sofern eine solche vorliegt, eine völlig andere.
